基隆市立中山高級中學大德分校老舊廁所整修工程計畫

亮點介紹

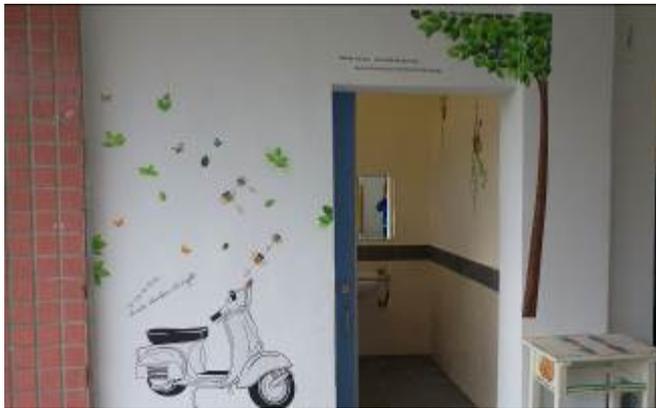
文字說明：原有無障礙設施坡度陡峭，需透過他人協助，改善進出動線提供方便舒適的空間及設置緊急求救鈴及不鏽鋼扶手等安全防護設施。

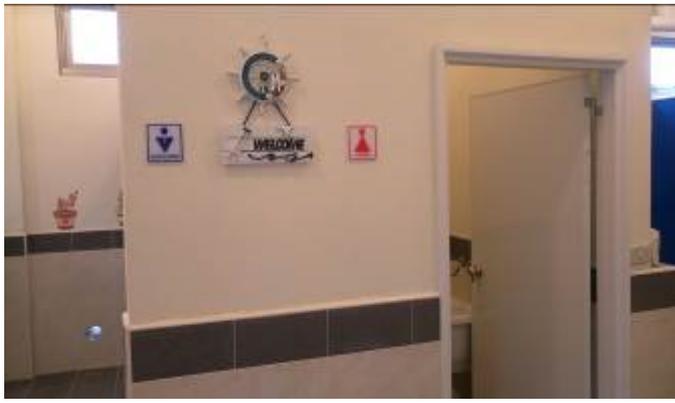
文字說明：原有動線狹小將原有無障礙廁所外移，重新設施空間配置、標示及進出動線，讓如廁更加舒適便捷。

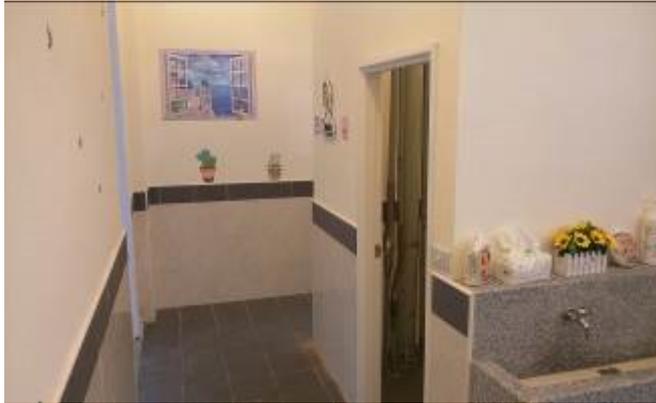
文字說明：原有動線狹小將重新規劃進出動線及配置及內部整體美綠化，提供使用不同於過往的如廁情境。

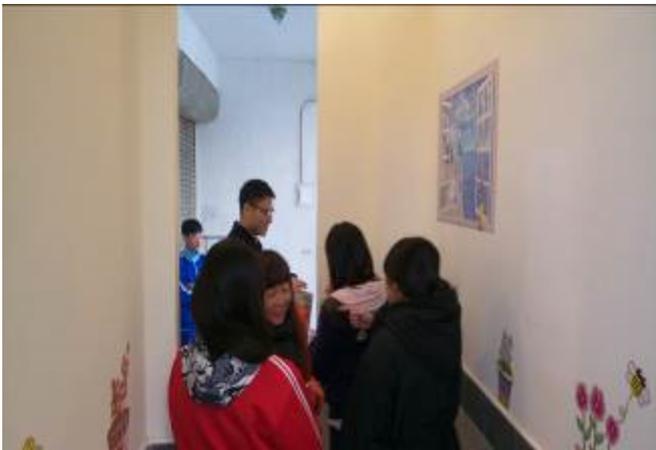
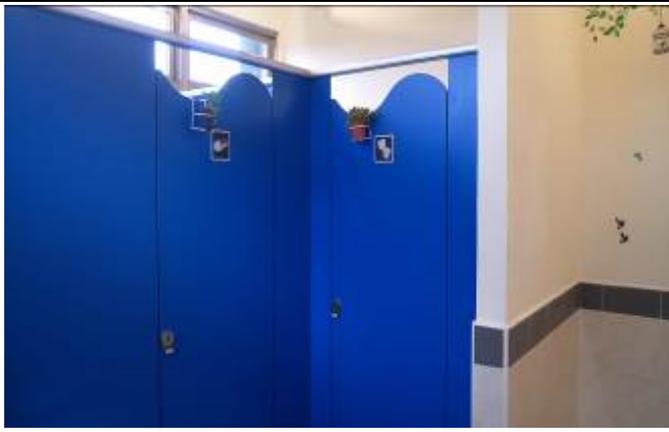
文字說明：原有老舊水泥隔間改採塑化防火隔間板設計，搭配色彩及美綠化，賦予老廁新風貌。

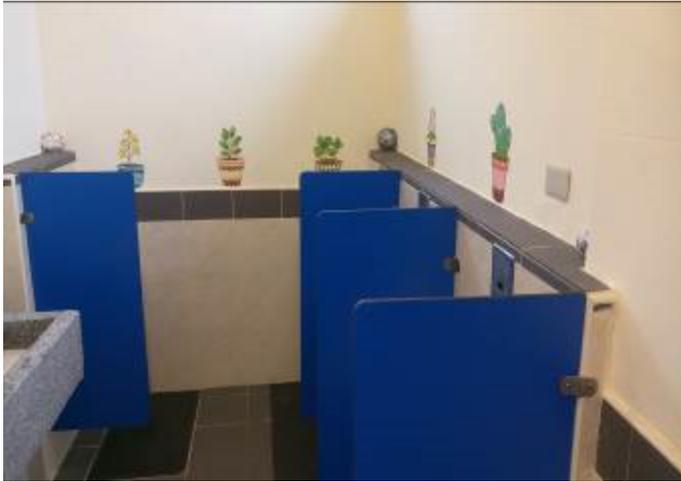
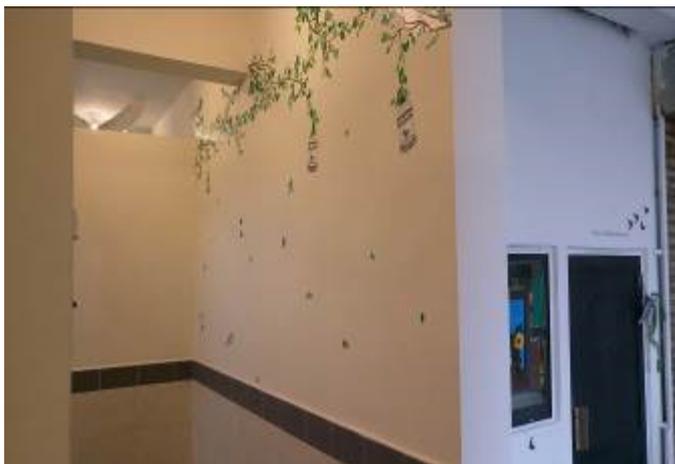
文字說明：原有磁磚牆面拋除，改採下部鋪設磚牆上部油漆粉刷設計，牆面粉刷後搭配壁貼，融入生活美學，讓整體空間更貼切。

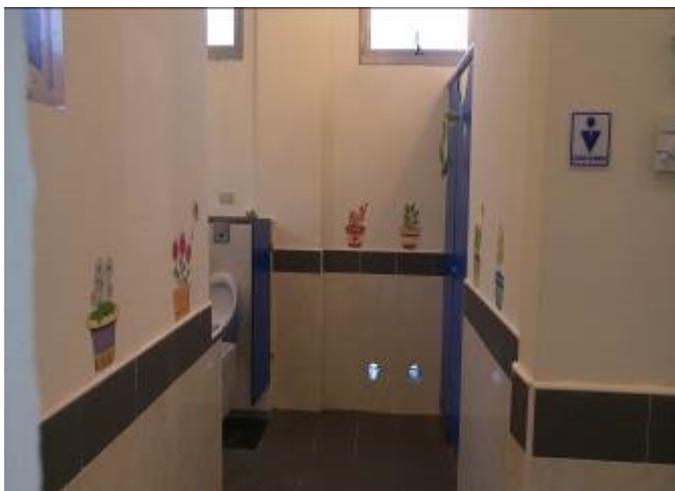
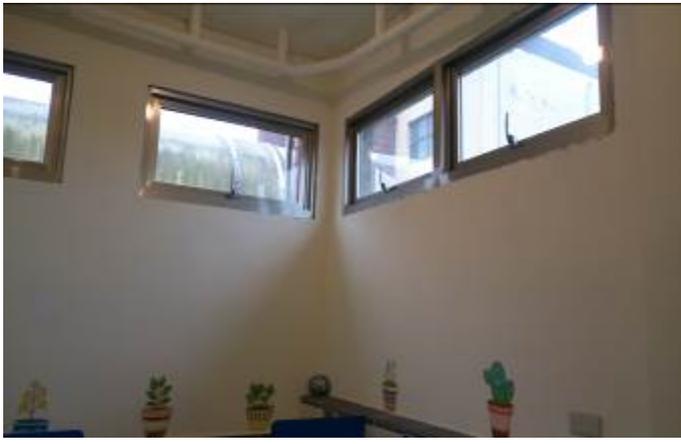
文字說明：原鋁窗變形及輕鋼架老舊損壞，整修後窗戶採外推式，採光良好空氣流通，為利管線維修改為明管設計，便利日後檢修及維護，且使用 LED 省電燈提升節能效果。

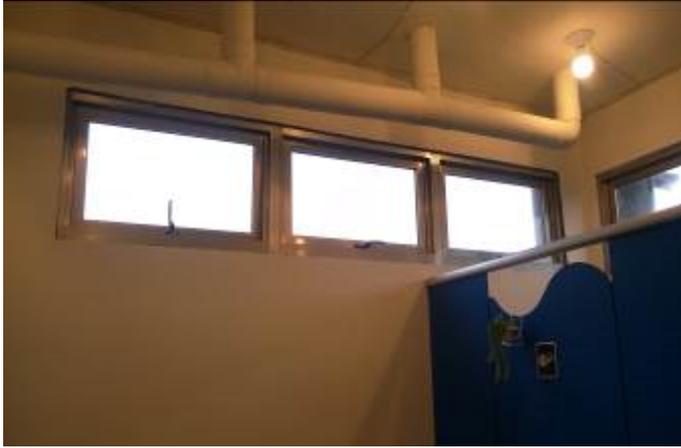
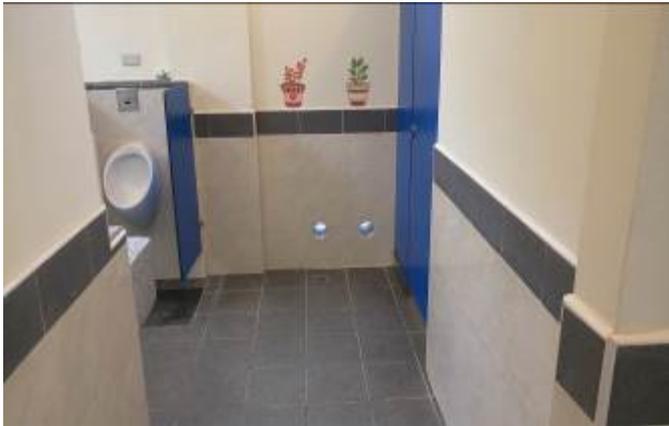
文字說明：原有空間狹窄通風不良，除改善門窗及進出動線外，增設三處通風孔，內外空氣流暢，降低內部如廁異味。

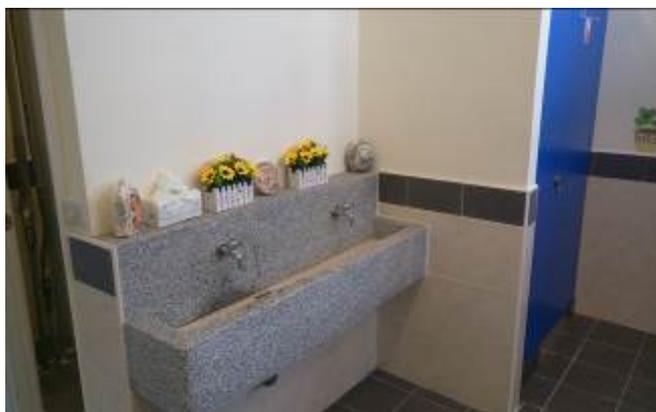
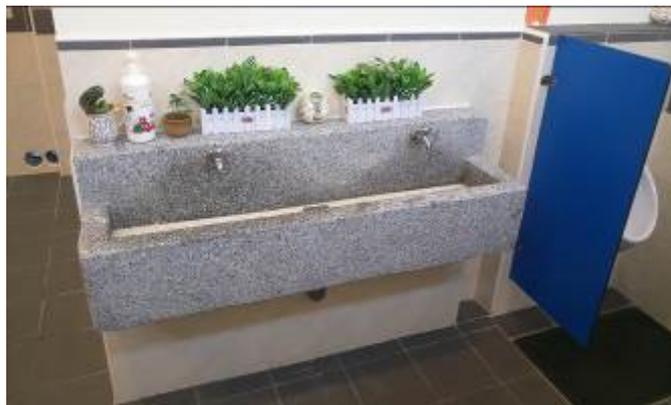
文字說明：為考量如廁進出動線，重新配置洗水台位置，檯面搭配裝置藝術布置，提供空間視覺美綠化，加強整體空間美感。

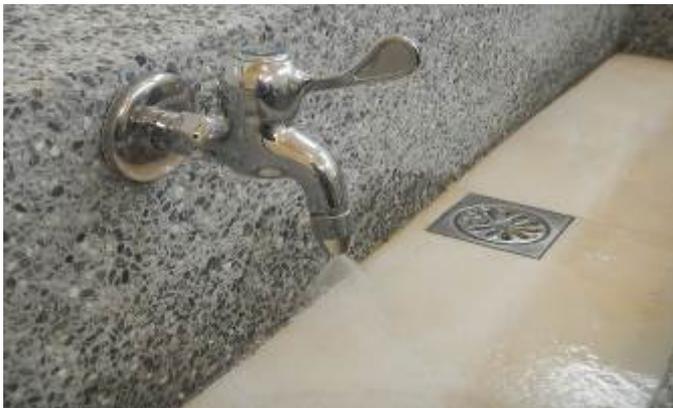
文字說明：改善後洗手台裝設省水水龍頭，配合政策推動節約用水及節能目標。

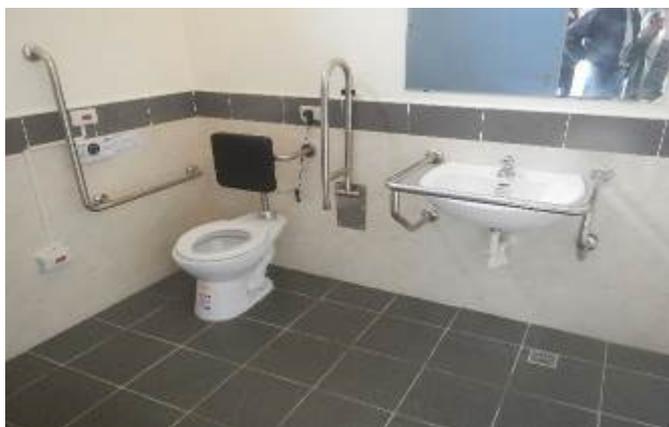
文字說明：改善後無障礙廁所內部寬敞，提供輪椅足夠的迴轉空間，且設置不銹鋼扶手、點子沖水及2處緊急求救鈴，提供安全舒適的使用空間。

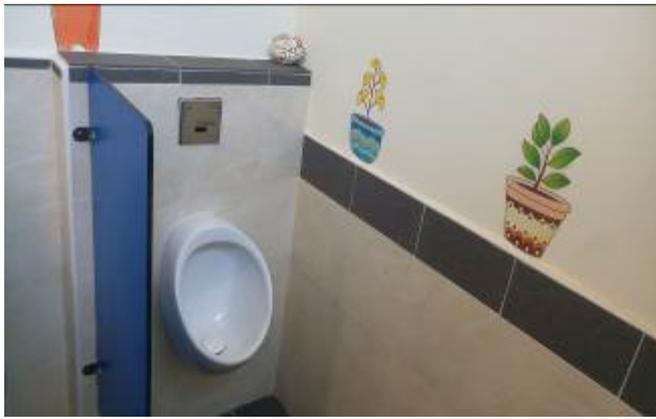
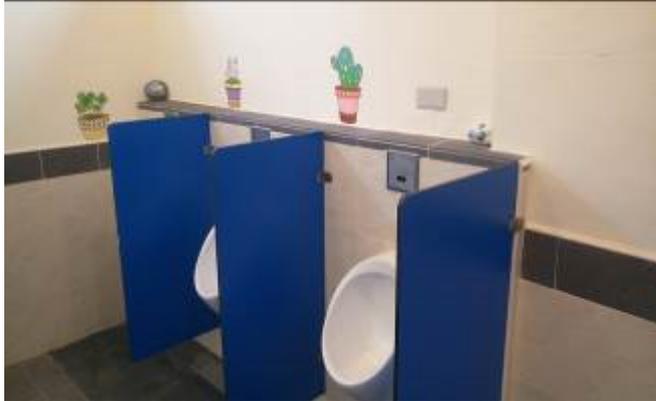
文字說明：改善後小便斗提供不同身高學生使用上的需求，且上方增設置物空間，提供如廁時放置隨手物品。

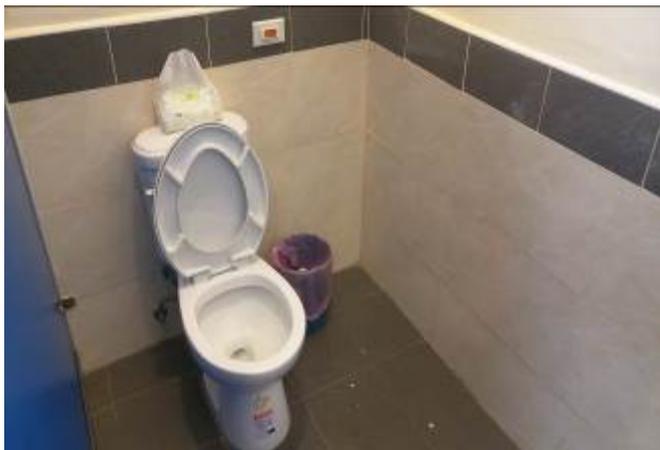
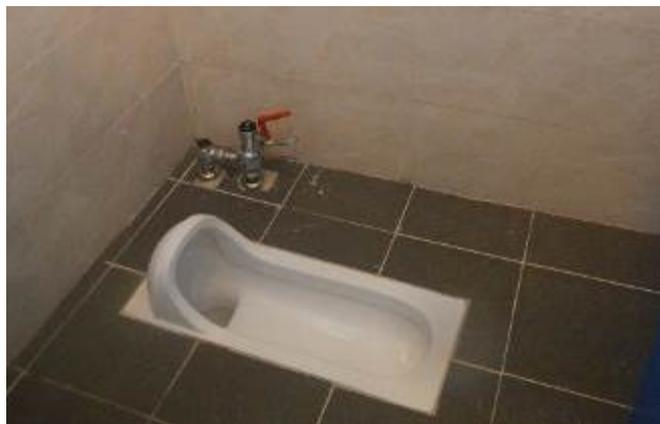
文字說明：改善後女廁內增設坐式馬桶及加大廁所內部空間，提供學生寬敞的如廁環境。

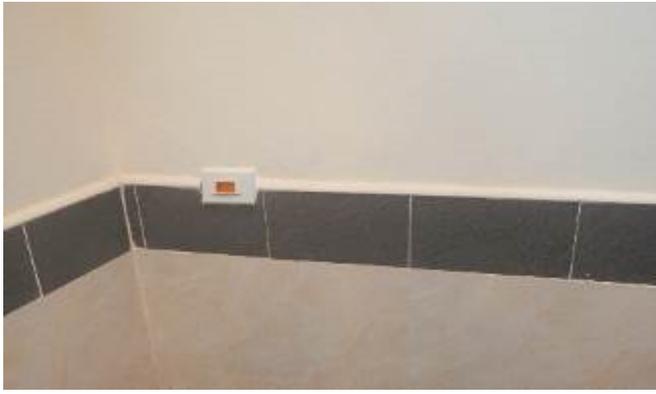
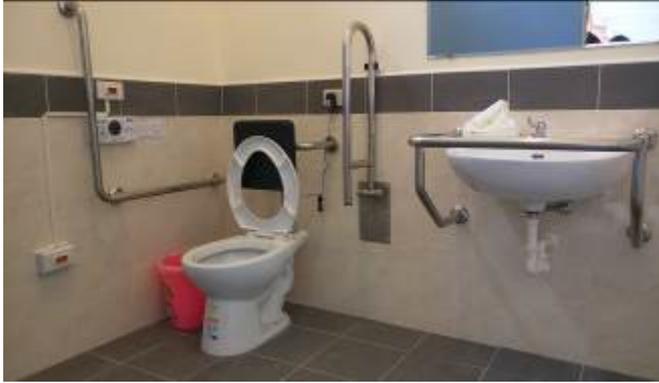
文字說明：改善後蹲式、坐式及無障礙廁所內增設緊急求救鈴，提供如廁時多一層安全保障。
